Gefährliche Mischung

Brandmeldealarm im Gefahrgutlager

Ungeklärte Ursache – erneuter Einsatz

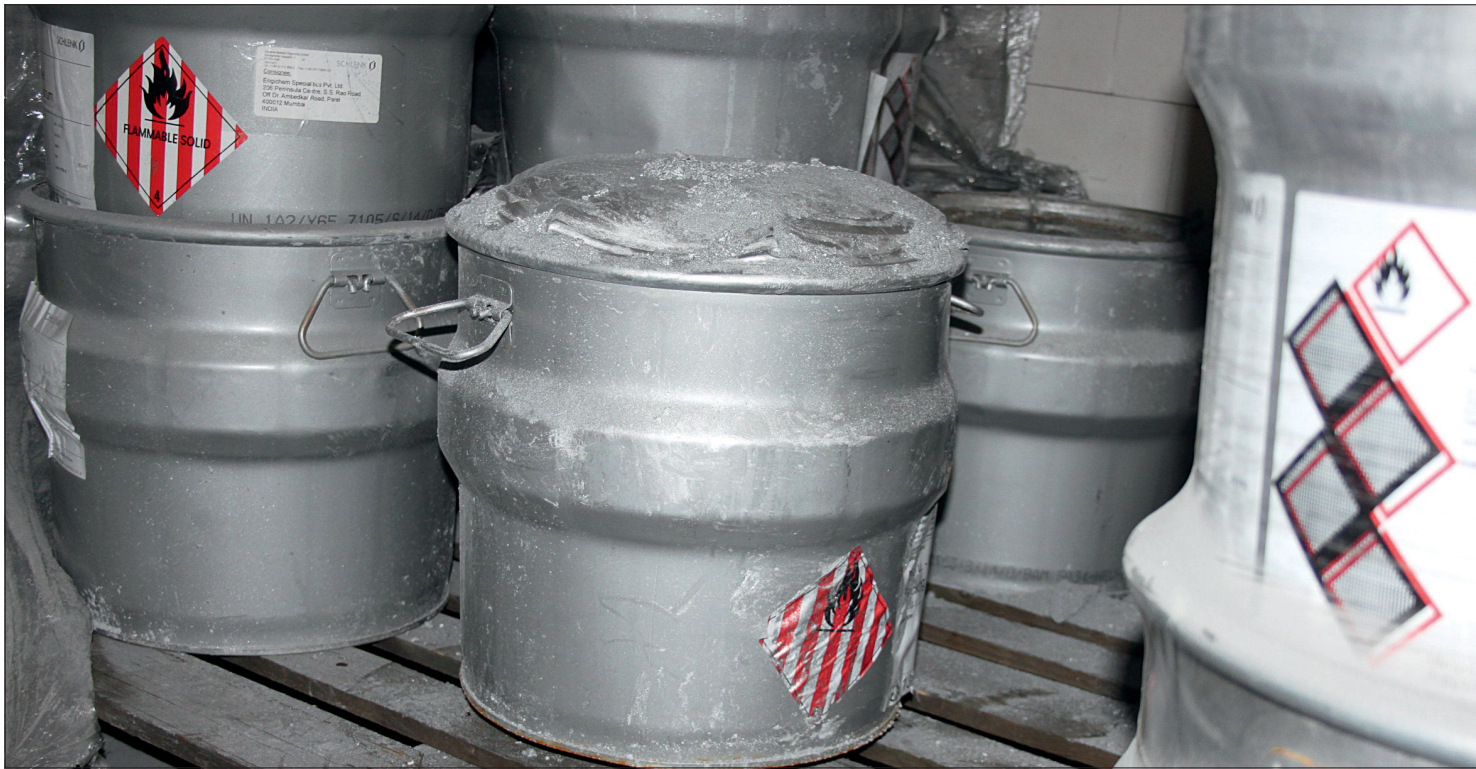
Explodiert:

Beim ersten Einsatz war der Deckel des Behälters weggesprengt, beim zweiten Einsatz gefährlich aufgewölbt (siehe großes Foto).

Dabei war beim zweiten Einsatz die Situation für die Einsatzkräfte noch gefährlicher. Als die um 7.35 Uhr alarmierten Feuerwehren vor Ort eintrafen, war die chemische Reaktion der unbekanntesten Stoffe in einem Fass noch im vollen Gang. Es beulte sich dabei derart aus, dass die vorgehenden Einsatzkräfte sich zunächst wieder zurückziehen mussten, da eine erneute Explosion nicht auszuschließen war. Das Sicherheitsventil hatte schon angesprochen und deutlich hörbar das explosive Gemisch abgeblasen, doch die Form des Fassdeckels sah sehr bedrohlich aus. Immerhin hatte das Fass noch nach gut einer Stunde eine Temperatur von 75 °C auf der Außenhaut. Ein Zeichen dafür, dass die Reaktion immer noch nicht abgeschlossen war.

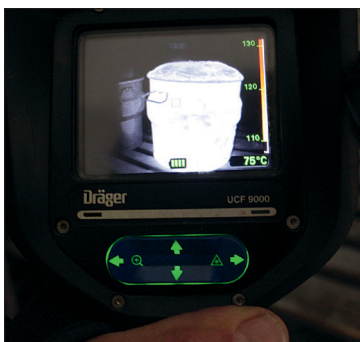
Beseitigung:

Nach gründlicher Abschätzung aller Gefahren wurde das betroffene Fass per Hand aus dem Lager gebracht und in einem Überfass sicher verwahrt.

Der Behälter wurde, wie schon bei der Bergung des ersten Fasses, in einem größeren 200 l fassenden Sicherheitsbehälter separiert und sichergestellt. Die Arbeit musste dazu per Hand verrichtet werden.

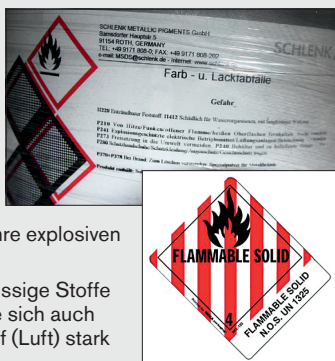
Temperaturmessung:

Gut eine Stunde nach der Alarmierung herrschte noch immer eine Temperatur von 75 °C auf der Oberfläche des Fasses.

In der Konsequenz bedeutete das für den Einsatz, das Fass umgehend von den anderen zu separieren, um eine mögliche Folgereaktion benachbarter Fässer durch Wärme zu vermeiden. Der Inhalt des bereits „explodierten“ Fasses hatte immerhin nach rund einer Stunde noch eine Reaktionstemperatur von 60 °C.

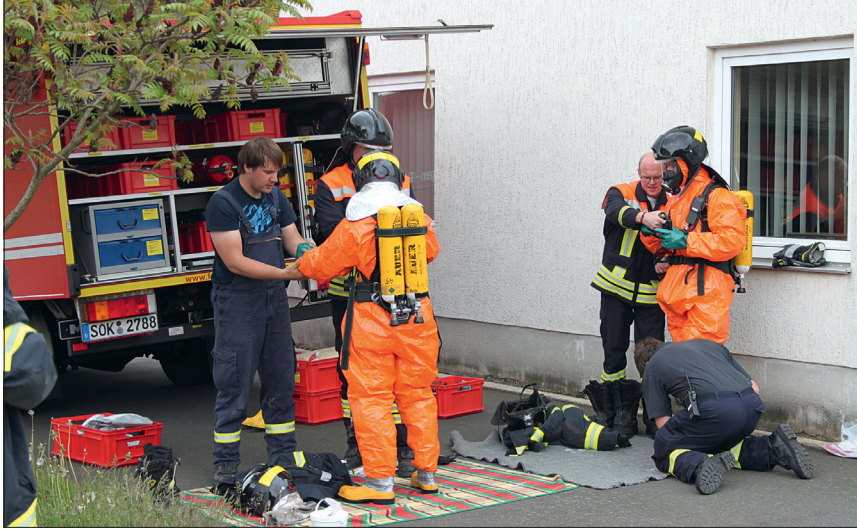
Ausrüstung: Am GW-G des Saale-Orla-Kreises, der bei der FF Schleiz stationiert ist, rüsteten sich die Trupps für den Gefahrguteinsatz aus.

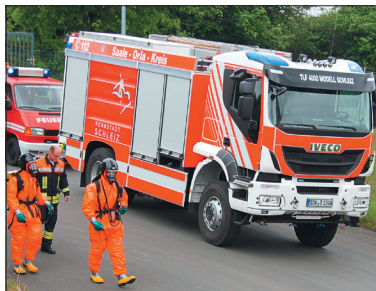
Erneute Alarmierung: Sieben Wochen nach dem ersten Einsatz wurde die FF Schleiz erneut zu dem Abfallentsorger alarmiert.

So kam es, dass 52 Tage später, am Pfingstsonntag, den 24. Mai 2015, das unmittelbar daneben stehende Fass erneut für einen Gefahrguteinsatz der Schleizer Feuerwehr sorgte. Beide Fässer waren zudem über Tage völlig unberührt gewesen. Die Frage stellte sich erneut, was die chemische Reaktion in Gang gesetzt hatte.
